DISCOVERY

WATER INGRESS MANUAL

LRL 0173

Dieses Handbuch versteht sich im Zusammenhang
mit dem Bulletin Technik 76/18/97 für
Garantiereparaturen.

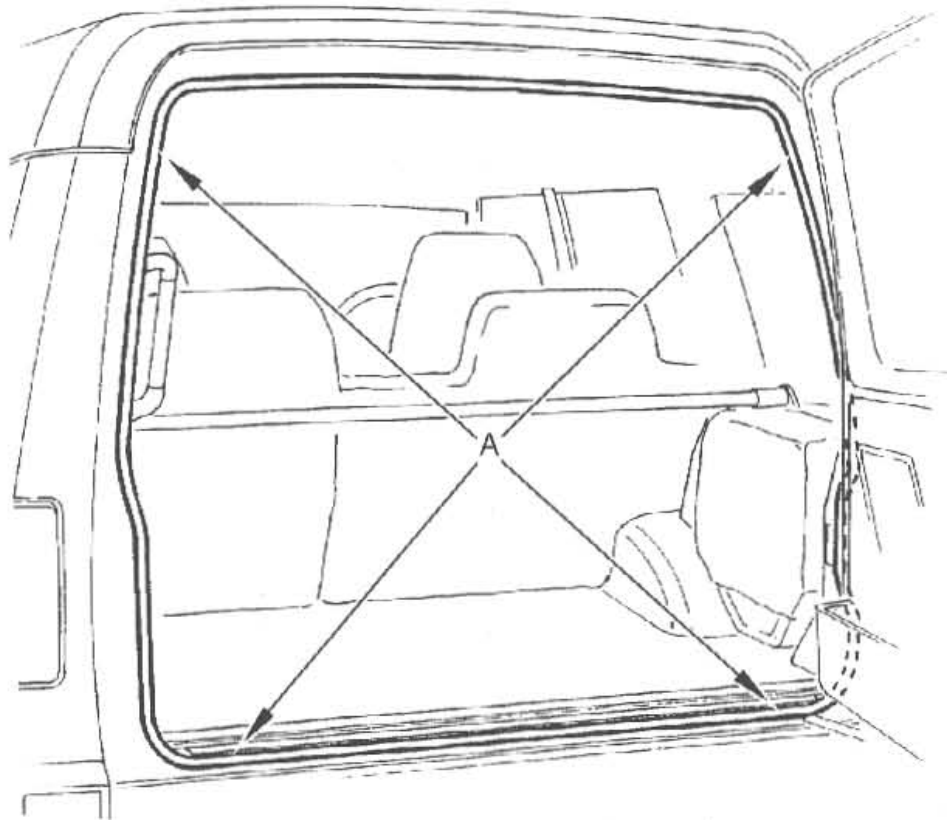
76M2794

Symptom Wassereinbruch oben an der Innenseite der Hecktürdichtung.

1. Kontrollieren, daß die Hecktür unter geringem Kraftaufwand richtig schließt.
2. Falls deutliche Zwischenräume zwischen der Türdichtung und der geschlossenen Hecktür auftreten, die Tür neu richten, um ihre Abdichtung zu verbessern.
3. Den für den Wassereinbruch verantwortlichen Fahrzeugbereich austrocknen und anschließend die Spritzprüfung wiederholen.
4. Wenn das Leck dadurch nicht behoben wird, das Trittlech und die Türdichtung entfernen und den Türdichtungsfalz reparieren, indem Knicke und Verformungen geglättet werden.
5. Schwarze Scheibendichtmasse auf die 4 Karosserienähte aufbringen (siehe Abbildung oben).

6. Eine neue Türdichtung montieren (die alte Dichtung auf keinen Fall weiterverwenden).

7. Den für den Wassereinbruch verantwortlichen Fahrzeugbereich austrocknen und anschließend die Spritzprüfung wiederholen.

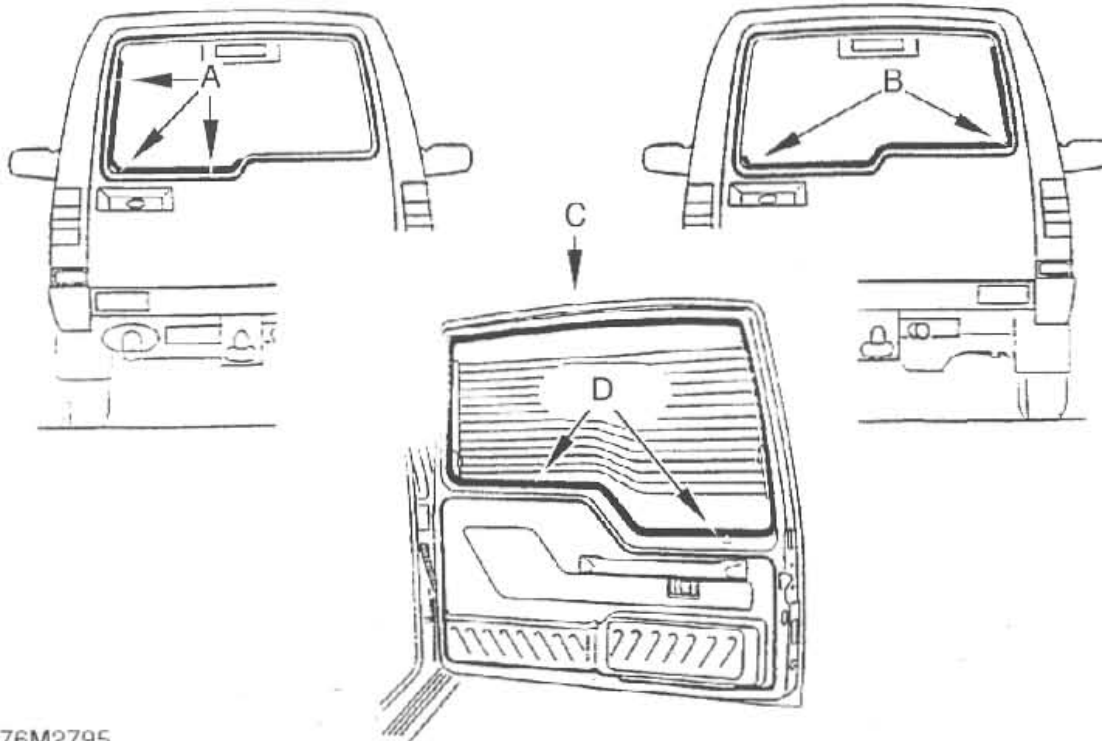
Hecktürscheibendichtung (oben)

Symptom Wassereinbruch oben an Hecktürscheibendichtung.

1. Kontrollieren, ob der Türstopfen richtig sitzt. Nötigenfalls den Türstopfen austauschen oder wieder einbauen.
2. Den für den Wassereinbruch verantwortlichen Fahrzeugbereich austrocknen und anschließend die Spritzprüfung wiederholen.

3. Die Düse der Spritzpistole unter den Innenrand der Scheibendichtung führen und schwarze Scheibendichtmasse in einer durchgehenden Raupe aufbringen, etwa 10 cm unter der oberen linken Ecke der Heckscheibe beginnend, links an der Scheibe herunter, um die untere linke Ecke, am unteren Rand der Scheibendichtung entlang und bis etwa 7 cm die Schräge hinter dem Ersatzrad hoch.
4. Mit einem Lappen, der in Silikonentferner getupft wird, die überschüssige Dichtmasse abwischen.
5. Den für den Wassereinbruch verantwortlichen Fahrzeugbereich austrocknen und anschließend die Spritzprüfung wiederholen.

6. Das Ersatzrad entfernen und die Aufbringung der Dichtmasse unter dem Innenrand der Scheibendichtung wiederholen, etwa 10 cm unter der oberen rechten Ecke beginnend, rechts an der Türscheibe herunter und am unteren Rand der Türscheibe entlang.
7. Mit einem Lappen, der in Silikonentferner getupft wird, die überschüssige Dichtmasse abwischen.
8. Den für den Wassereinbruch verantwortlichen Fahrzeugbereich austrocknen und anschließend die Spritzprüfung wiederholen.

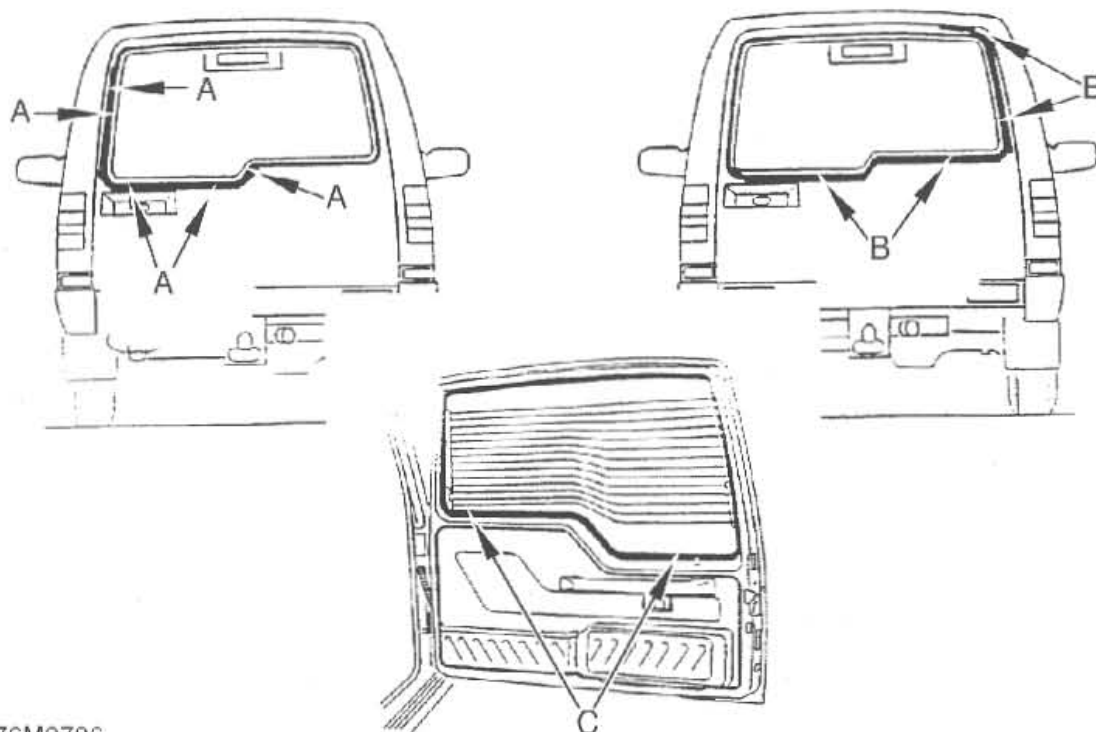
76M2796

Symptom Wassereintrich unten an Hecktürscheibendichtung.

1. Die Düse der Spritzpistole unter den äußeren Rand der Scheibendichtung führen und schwarze Scheibendichtmasse in einer durchgehenden Raupe aufbringen, etwa 10 cm unter der oberen linken Ecke der Heckscheibe beginnend, links an der Scheibe herunter, um die untere linke Ecke, am unteren Rand der Scheibendichtung entlang und bis etwa 7 cm die Schräge hinter dem Ersatzrad hoch.
2. Mit einem Lappen, der in Silikonentferner getupft wird, die überschüssige Dichtmasse abwischen.
3. Den für den Wassereintrich verantwortlichen Fahrzeugbereich austrocknen und anschließend die Spritzprüfung wiederholen.

4. Das Ersatzrad entfernen und die Aufbringung der Dichtmasse unter der Scheibendichtung wiederholen, etwa 10 cm unter der oberen rechten Ecke beginnend, rechts an der Tür herunter, um die Ecke und am unteren Rand der Türdichtung entlang.
5. Mit einem Lappen, der in Silikonentferner getupft wird, die überschüssige Dichtmasse abwischen.
6. Den für den Wassereintrich verantwortlichen Fahrzeugbereich austrocknen und anschließend die Spritzprüfung wiederholen.

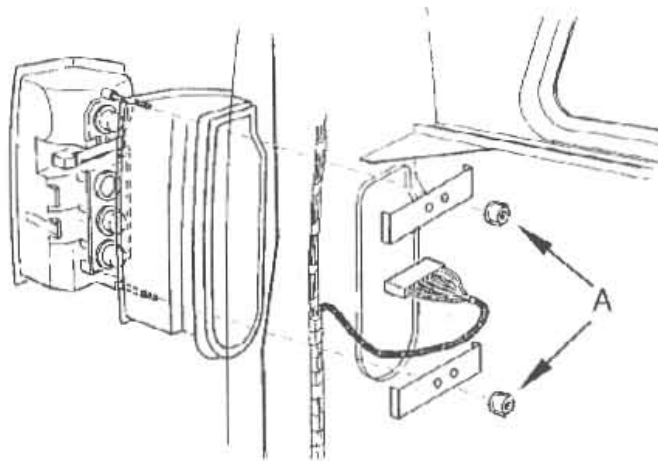
76M2797

Symptom Wassereinbruch in die Heckleuchtengruppe.

4. Die Leuchtengruppe fest in die Karosserie eindrücken, während die beiden Kunststoffmutter zur Befestigung angezogen werden.

5. Den für den Wassereinbruch verantwortlichen Fahrzeugbereich austrocknen und anschließend die Spritzprüfung wiederholen.
6. Falls immer noch Wasser in die Leuchtengruppe einbricht, ist die Leuchtengruppe auszutauschen.

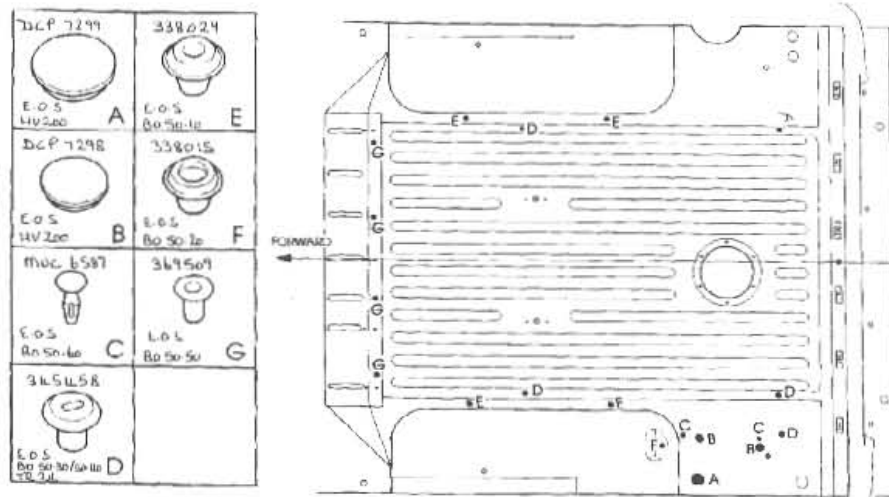
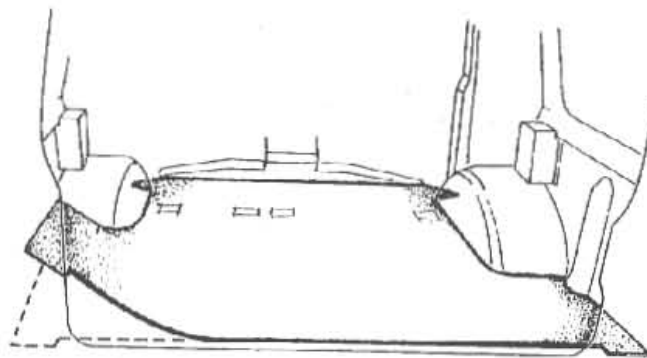
76M2801

Symptom Wassereinbruch durch das Bodenblech hinten

1. Hintere Trittleiste entfernen und Teppich aufschlagen.
2. Kontrollieren, daß die Bodenstopfen richtig montiert und nicht beschädigt sind. Beschädigte oder fehlerhafte Stopfen austauschen und unbeschädigte Stopfen mit schwarzer Dichtmasse abdichten.
3. Den für den Wassereinbruch verantwortlichen Fahrzeugbereich austrocknen und anschließend die Spritzprüfung wiederholen, bevor Teppich und Trittleiste wiederangebracht werden.

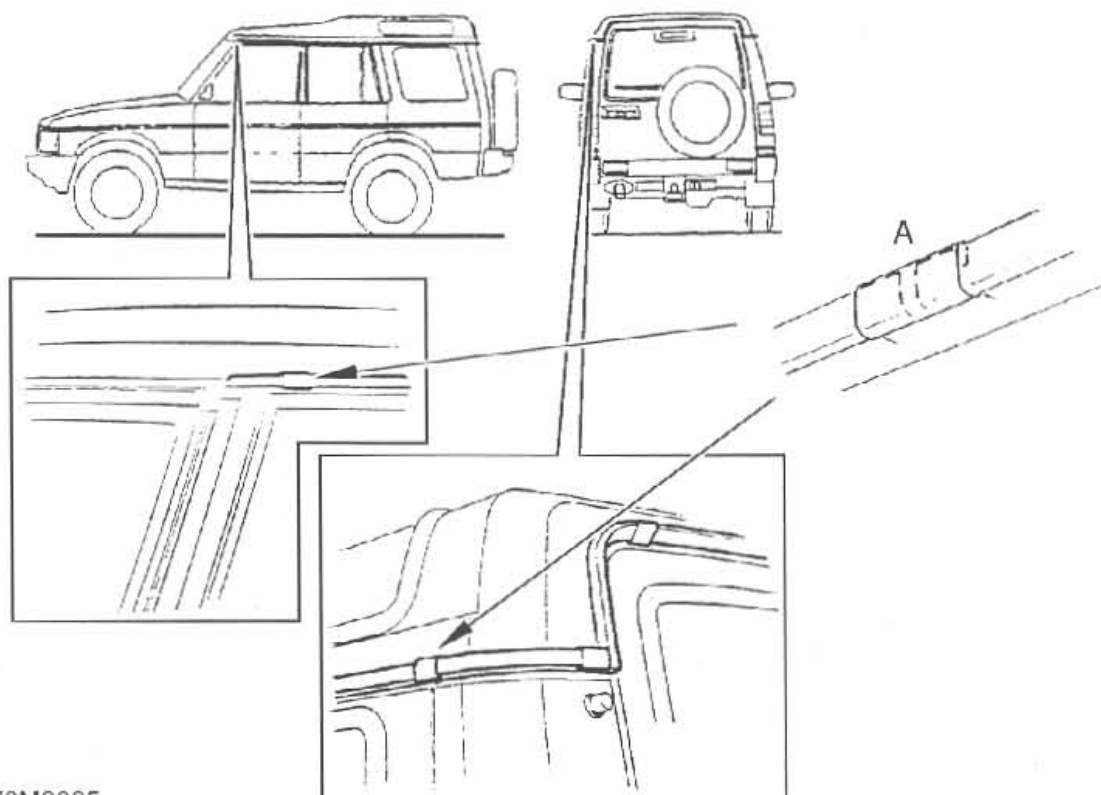
76M2825

Symptom Wassereinbruch am hinteren Lautsprecherpaneel oder der Dachfensterverkleidung.

1. Dachholm entfernen und Bereich um das PU-Klebeband mit weißer Dichtmasse abdichten (siehe Abbildung).
2. Mit einem Lappen, der in Silikonentferner getupft wird, die überschüssige Dichtmasse abwischen.
3. Am Dachholm entlang auf Nadellöcher prüfen. Nadellöcher mit weißer Dichtmasse füllen, aushärten lassen, beischleifen und Lack nachbessern.
4. Dachholm wieder montieren.
5. Den für den Wassereinbruch verantwortlichen Fahrzeugbereich austrocknen und anschließend die Spritzprüfung wiederholen.

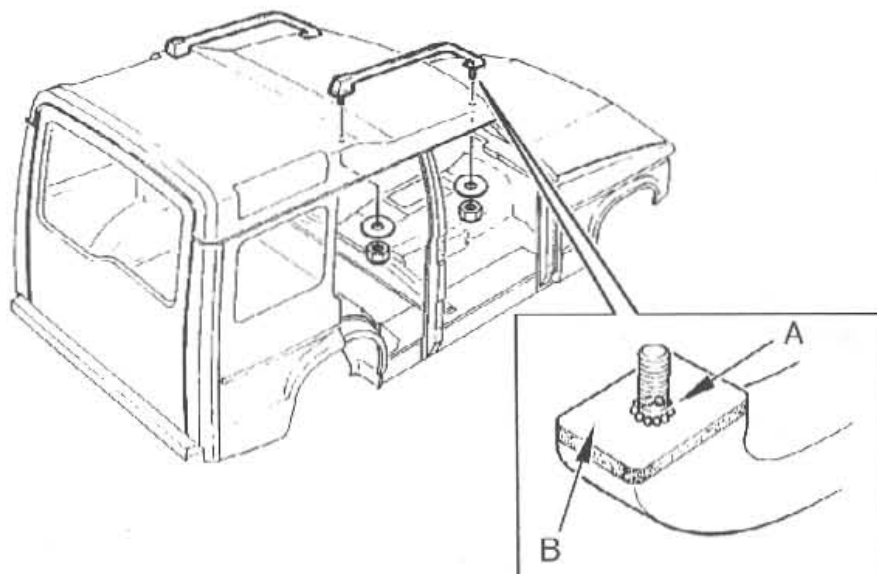
76M2799

Symptom Wassereinbruch durch E-Säule/Lautsprecher

4. Den für den Wassereinbruch verantwortlichen Fahrzeugbereich austrocknen und anschließend die Spritzprüfung wiederholen.
5. Wenn das Leck dadurch nicht behoben wird, die Dachstreben entfernen eine Dichtmassenraupe um die Strebenstiftschrauben aufbringen.
6. Dachstreben wieder montieren und Muttern mit 22-28 Nm festziehen.
7. Vor der Wiederanbringung des Himmels den für den Wassereinbruch verantwortlichen Fahrzeugbereich austrocknen und anschließend die Spritzprüfung wiederholen.

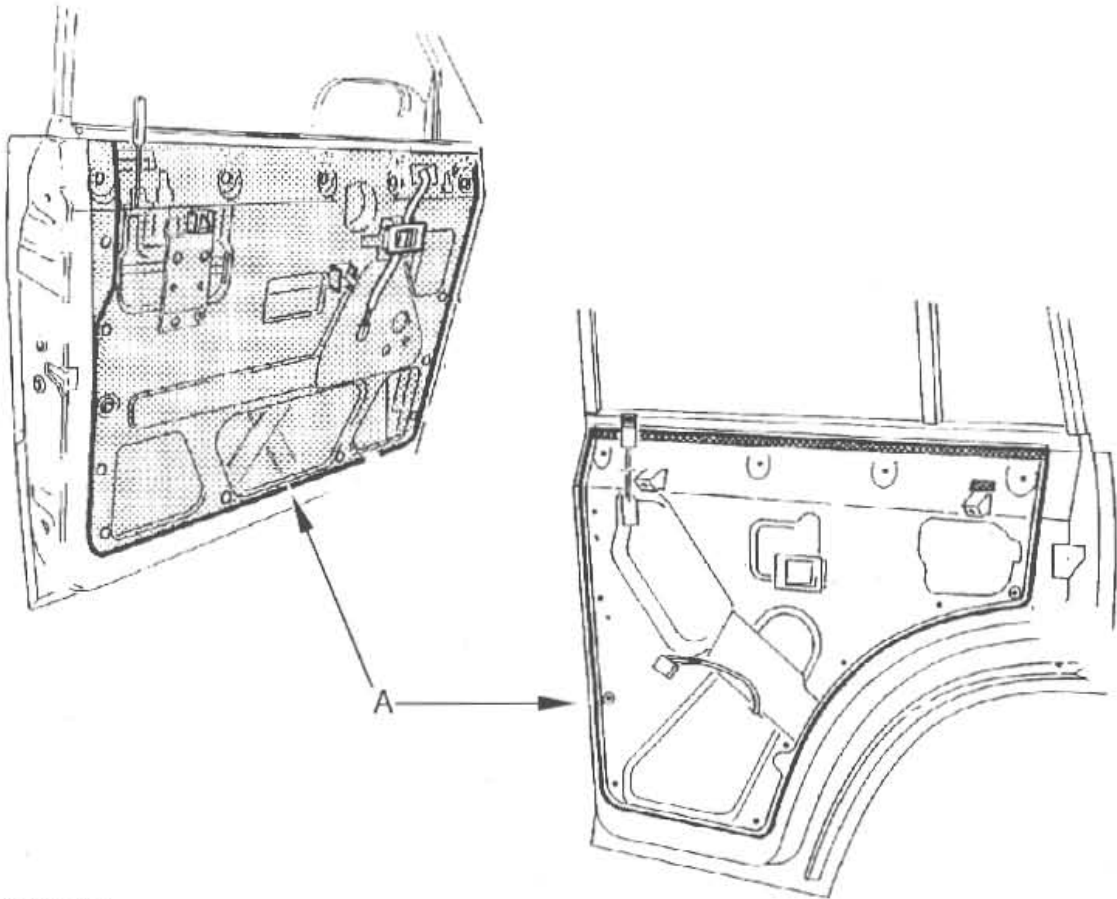
76M2802

Symptom Wassereinbruch unten an der Türverkleidung.**Behebung**

1. Türverkleidung entfernen und Dämmfolie auf Risse und schlechte Abdichtung untersuchen. Risse mit schwarzem 25-mm- Textilband reparieren.
2. Dämmfolie nach Bedarf neu abdichten, wobei darauf zu achten ist, daß zwischen Türhaut und Butyl an der Dämmfolie eine zuverlässige Abdichtung hergestellt wird.
3. Den für den Wassereinbruch verantwortlichen Fahrzeugbereich austrocknen und anschließend die Spritzprüfung wiederholen.

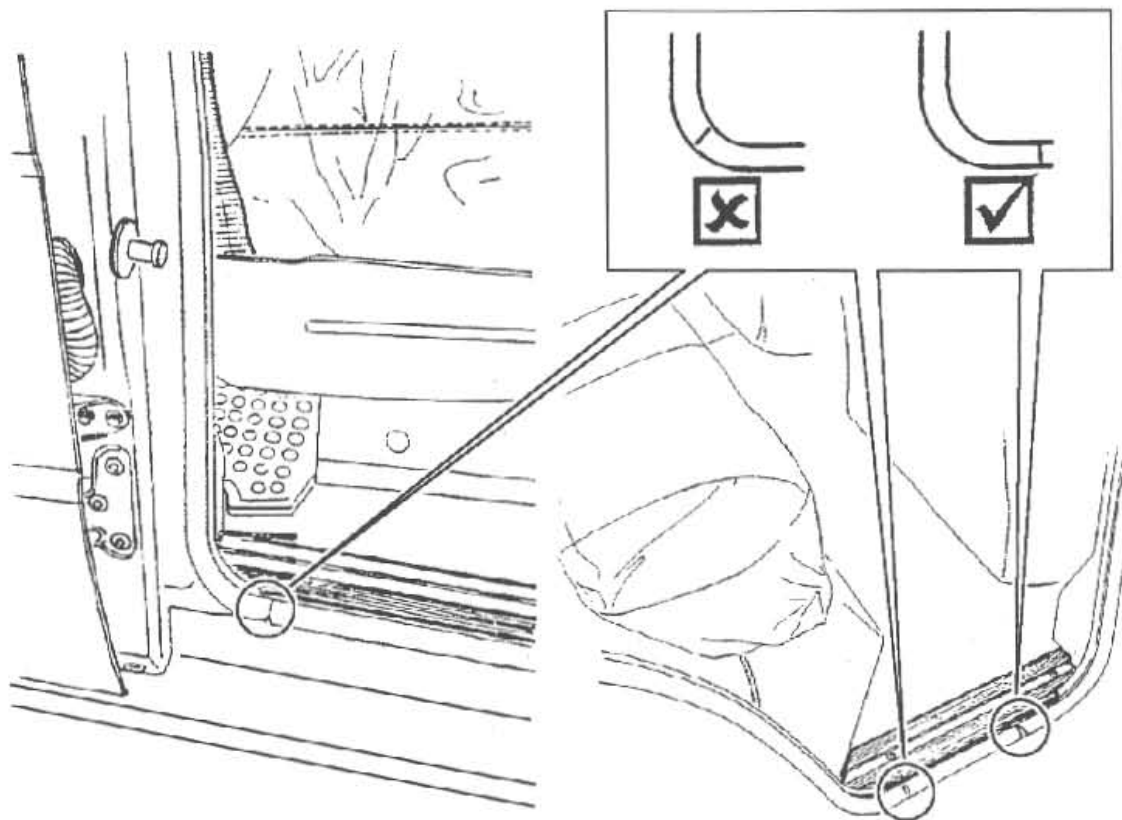
76M2803

Symptom Wassereintritt unten an der Tür zum Trittblech.

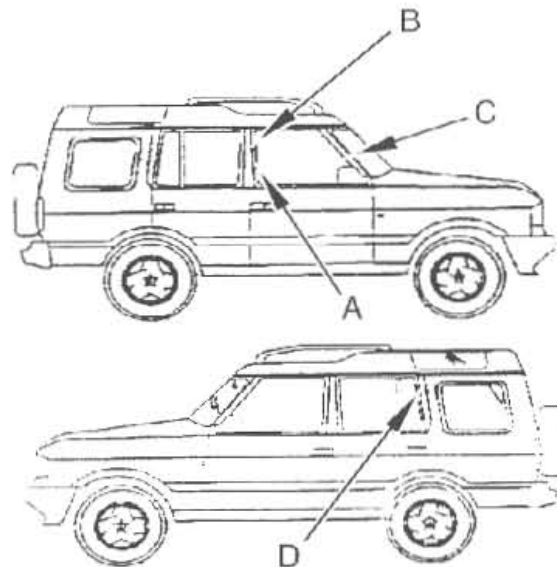
76M2804

Symptom Wassereinbruch an der Türgürteldichtung.

1. Bei offener Tür und geöffnetem Fenster den Türrahmen 2 mm nach innen biegen, um den Druck auf die Türdichtung zu erhöhen.
2. Bei geschlossener Tür dann die Rahmenprofile an der A- und B- Säule prüfen, um sicherzustellen, daß der Rahmen innerhalb der angegebenen Toleranzen liegt.
3. Den für den Wassereinbruch verantwortlichen Fahrzeugbereich austrocknen und anschließend die Spritzprüfung wiederholen.

4. Wie bei den Vordertüren, nur daß die C- und D-Säule zu prüfen sind.
5. Den für den Wassereinbruch verantwortlichen Fahrzeugbereich austrocknen und anschließend die Spritzprüfung wiederholen.

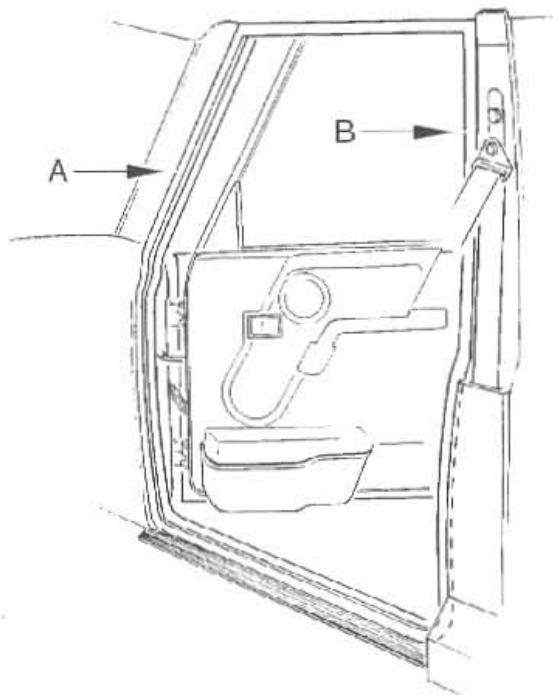
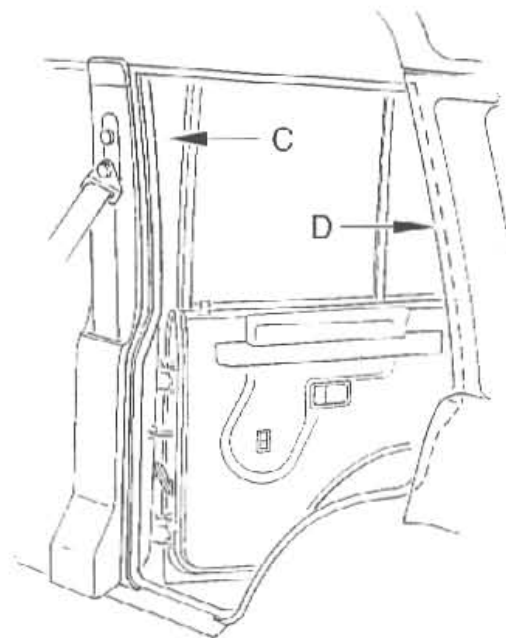
76M2805

Symptom Wassereinbruch unter der Türdichtung.

1. A-Säulenverkleidung lösen und Hochtöneranschlüsse trennen.
2. Wassereinbruchstelle austrocknen und Spritzprüfung wiederholen, um die Stelle genau zu ermitteln.
3. Türdichtung lösen und Falz richten/reparieren, um Knicke, Verformungen oder Punktschweißgrate zu entfernen.
4. Die Naht zwischen A-Säulenfalz und Dachfalz mit schwarzer Dichtmasse füllen.
5. Etwaige Lackschäden reparieren.
6. Schwarzes 25-mm-Textilband auf die Naht kleben und Türdichtung wiederanbringen.

7. Wassereinbruchstelle austrocknen und Spritzprüfung wiederholen, um sicherzustellen, daß das Leck abgedichtet ist, bevor die Verkleidung wieder eingebaut wird.

8. Türdichtung lösen und Falz richten/reparieren, um Knicke, Verformungen oder Punktschweißgrate zu entfernen.
9. Die Naht zwischen Säulenfalz und Dachfalz mit schwarzer Dichtmasse füllen.
10. Etwaige Lackschäden reparieren.
11. Schwarzes 25-mm-Textilband auf die Naht kleben (siehe Abbildung oben) und Türdichtung wiederanbringen.
12. Den für den Wassereinbruch verantwortlichen Fahrzeugbereich austrocknen und anschließend die Spritzprüfung wiederholen, um die Stelle genau zu ermitteln.

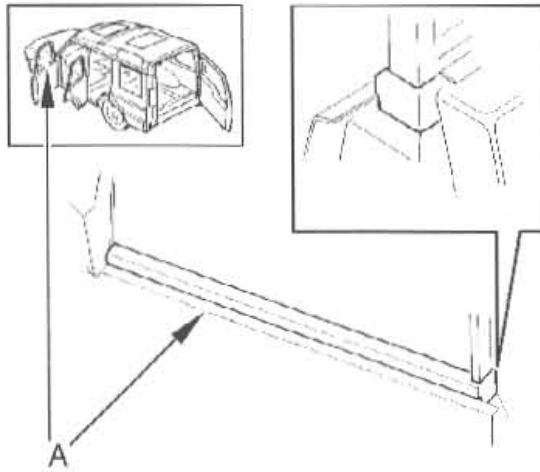
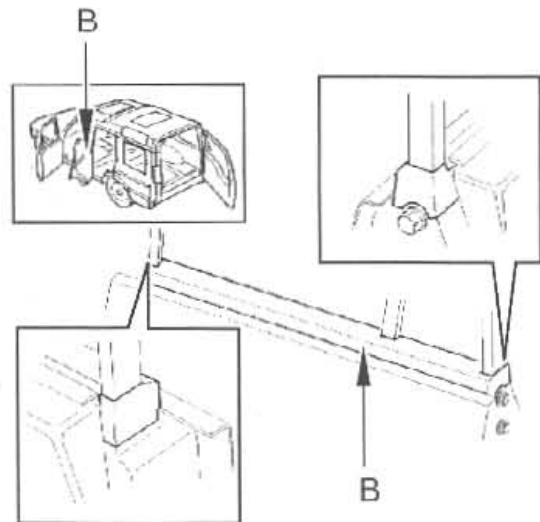
76M2806

Symptom Wasserspuren an der Innenseite der Tür

1. Gürteldichtung austauschen.
2. Den für den Wassereintritt verantwortlichen Fahrzeugbereich austrocknen und anschließend die Spritzprüfung wiederholen.

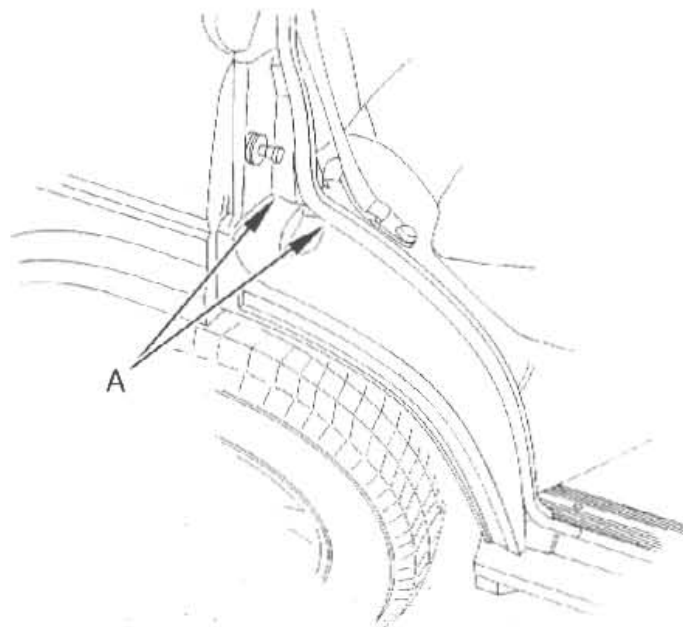
76M2807

Symptom Wassereinbruch durch den Radlauf auf den Teppich

1. Dichtung von Falz entfernen (siehe Abbildung).
2. Falz richten, um Knicke, Verformungen oder Punktschweißgrate zu entfernen.
3. Die Radlaufnaht mit weißer Dichtmasse füllen und aushärten lassen.
4. Etwaige Lackschäden reparieren.
5. Aushärten lassen und schwarzes Textilband über den Falz kleben.
6. Türdichtung wiederanbringen.
7. Den für den Wassereinbruch verantwortlichen Fahrzeugbereich austrocknen und anschließend die Spritzprüfung wiederholen.

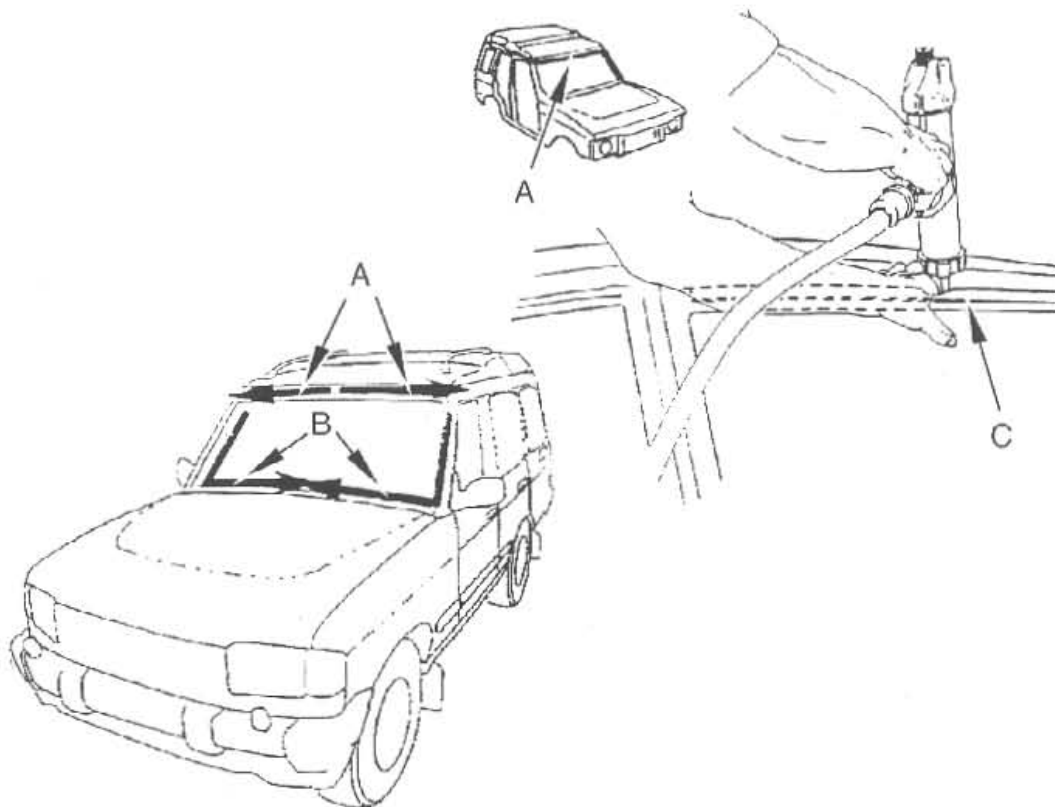
76M2808

Symptom Wassereinbruch an der Windschutzscheibe

2. Mit einem Lappen, der in Silikonentferner getupft wird, die überschüssige Dichtmasse abwischen.
3. Den für den Wassereinbruch verantwortlichen Fahrzeugbereich austrocknen und anschließend die Spritzprüfung wiederholen.

4. Die Düse mit schwarzer Scheibendichtmasse in der Mitte unter den inneren Rand der Windschutzscheibendichtung führen, etwa 10 cm unter der oberen linken Ecke. Eine durchgehende Raupe aufbringen, am linken inneren Rand der Dichtung nach unten, um die untere linke Ecke und am unteren Innenrand der Dichtung entlang bis etwa in die Mitte der Motorhaube. Ebenso auf der rechten Seite der Dichtung vorgehen, wobei darauf zu achten ist, daß in der Mitte der Motorhaube für eine Überlappung gesorgt wird.

5. Mit einem Lappen, der in Silikonentferner getupft wird, die überschüssige Dichtmasse abwischen.
6. Den für den Wassereinbruch verantwortlichen Fahrzeugbereich austrocknen und anschließend die Spritzprüfung wiederholen.

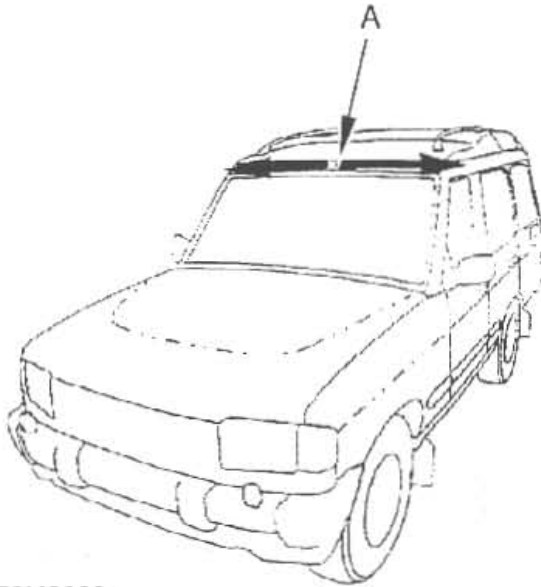
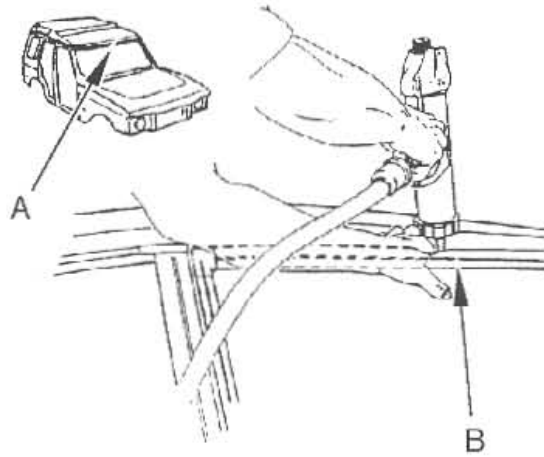
76M2809

Symptom Wassereinbruch am Hochtöner in der A-Säule.

1. Die Düse in der Mitte unter den äußeren oberen Rand der Windschutzscheibendichtung führen und schwarze Scheibendichtmasse in einer durchgehenden Raufe aufbringen, von der Mitte bis zur oberen linken Ecke. Ebenso auf der rechten Seite vorgehen of the windscreen.
2. Mit einem Lappen, der in Silikonentferner getupft wird, die überschüssige Dichtmasse abwischen.
3. Den für den Wassereinbruch verantwortlichen Fahrzeugbereich austrocknen und anschließend die Spritzprüfung wiederholen.

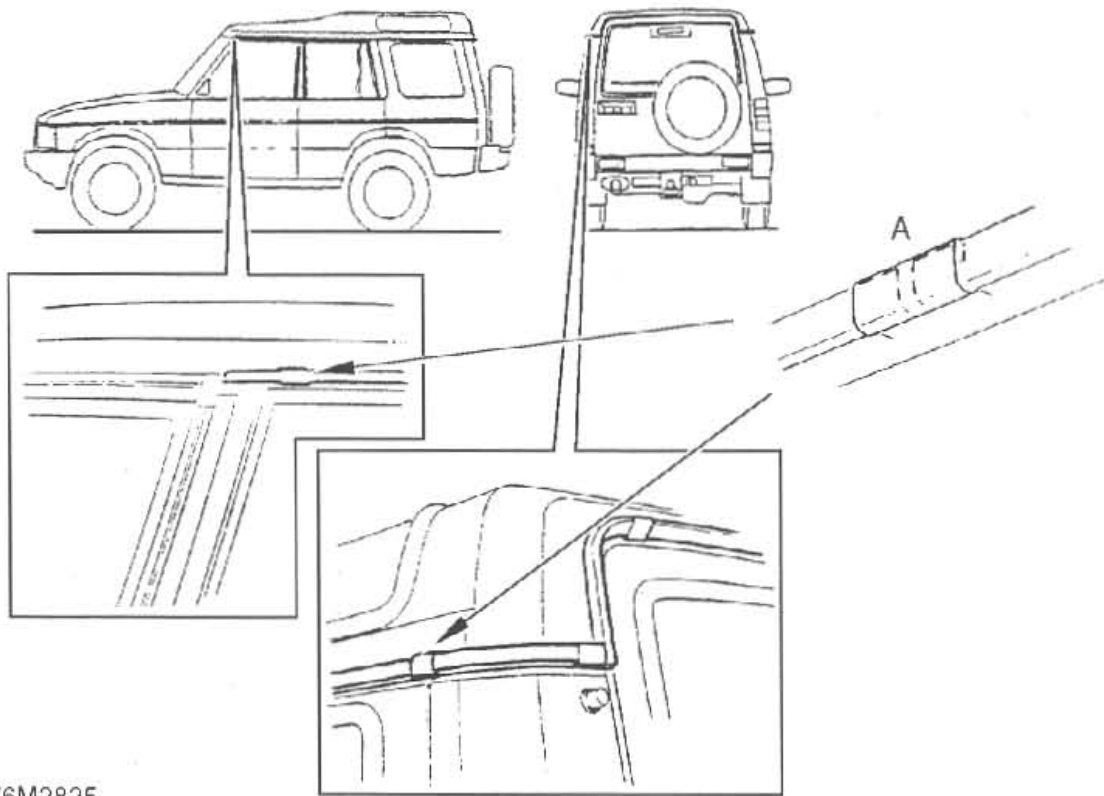
76M2825

Symptom Wassereinbruch am hinteren Lautsprecherpaneel oder der Dachfensterverkleidung.

1. Dachholm entfernen und Bereich um das PU-Klebeband mit weißer Dichtmasse abdichten (siehe Abbildung).
2. Mit einem Lappen, der in Silikonentferner getupft wird, die überschüssige Dichtmasse abwischen.
3. Am Dachholm entlang auf Nadellöcher prüfen. Nadellöcher mit weißer Dichtmasse füllen, aushärten lassen, beischleifen und Lack nachbessern.
4. Dachholm wieder montieren.
5. Den für den Wassereinbruch verantwortlichen Fahrzeugbereich austrocknen und anschließend die Spritzprüfung wiederholen.

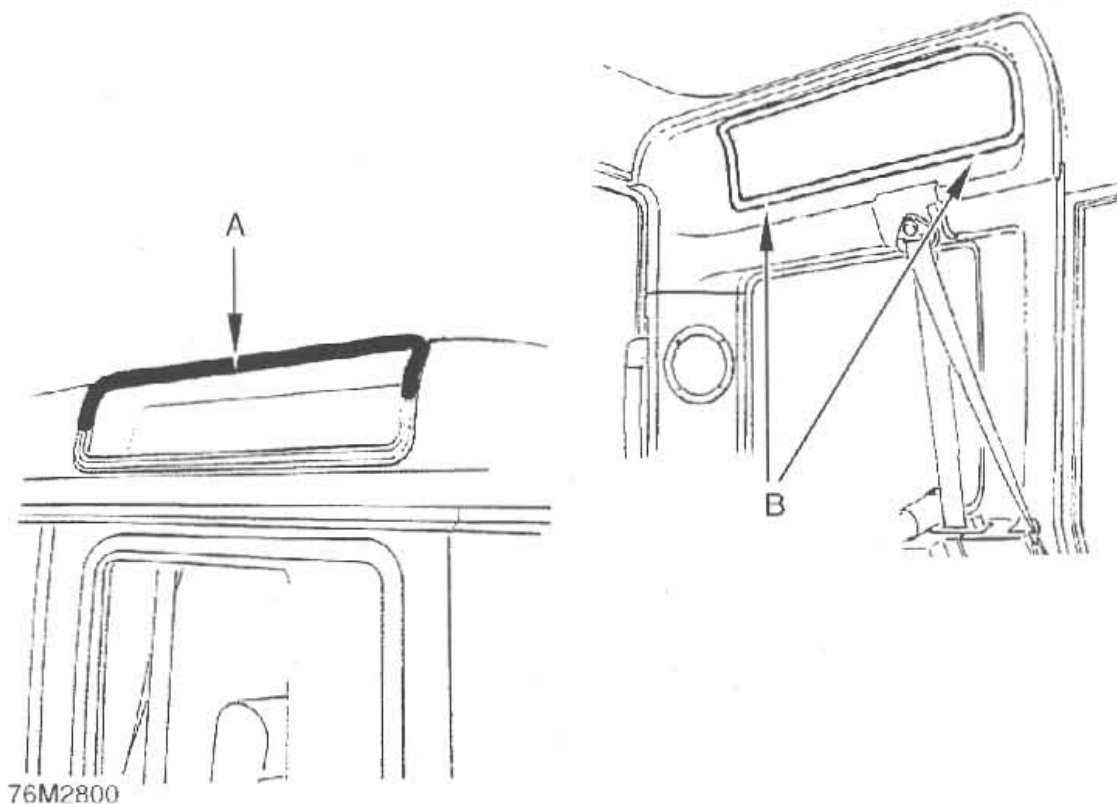
Dachfenster

Symptom Wassereinbruch durch E-Säule/Lautsprecher

1. Die Düse der Spritzpistole unter den Außenrand der Dachscheibendichtung führen und schwarze Scheibendichtmasse in einer durchgehenden Raupe aufbringen, 2-3 cm unter der oberen Ecke der Dichtung beginnend, um die Ecke, am oberen Rand der Dichtung entlang, um die andere obere Ecke herum und 2-3 cm auf dem anderen Seite der Dichtung herunter (siehe Abbildung).
2. Mit einem Lappen, der in Silikon entfernter getupft wird, die überschüssige Dichtmasse abwischen.
3. Den für den Wassereinbruch verantwortlichen Fahrzeugbereich austrocknen und anschließend die Spritzprüfung wiederholen.
4. Wenn das Leck dadurch nicht behoben wird, die Dachscheibendichtung rundum völlig abdichten.

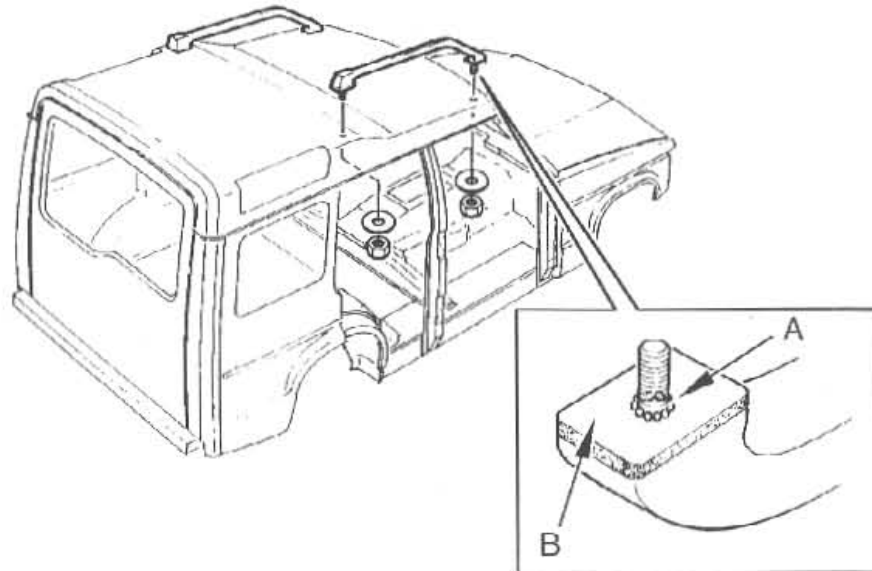
76M2799

Symptom Wassereinbruch durch E-Säule/Lautsprecher

3. Unter dem gelösten Himmel die Muttern zur Befestigung der Dachstreben mit Hilfe eines 13-mm-Steckschlüssels mit 22-28 Nm festziehen.
4. Den für den Wassereinbruch verantwortlichen Fahrzeugbereich austrocknen und anschließend die Spritzprüfung wiederholen.

7. Vor der Wiederanbringung des Himmels den für den Wassereinbruch verantwortlichen Fahrzeugbereich austrocknen und anschließend die Spritzprüfung wiederholen.

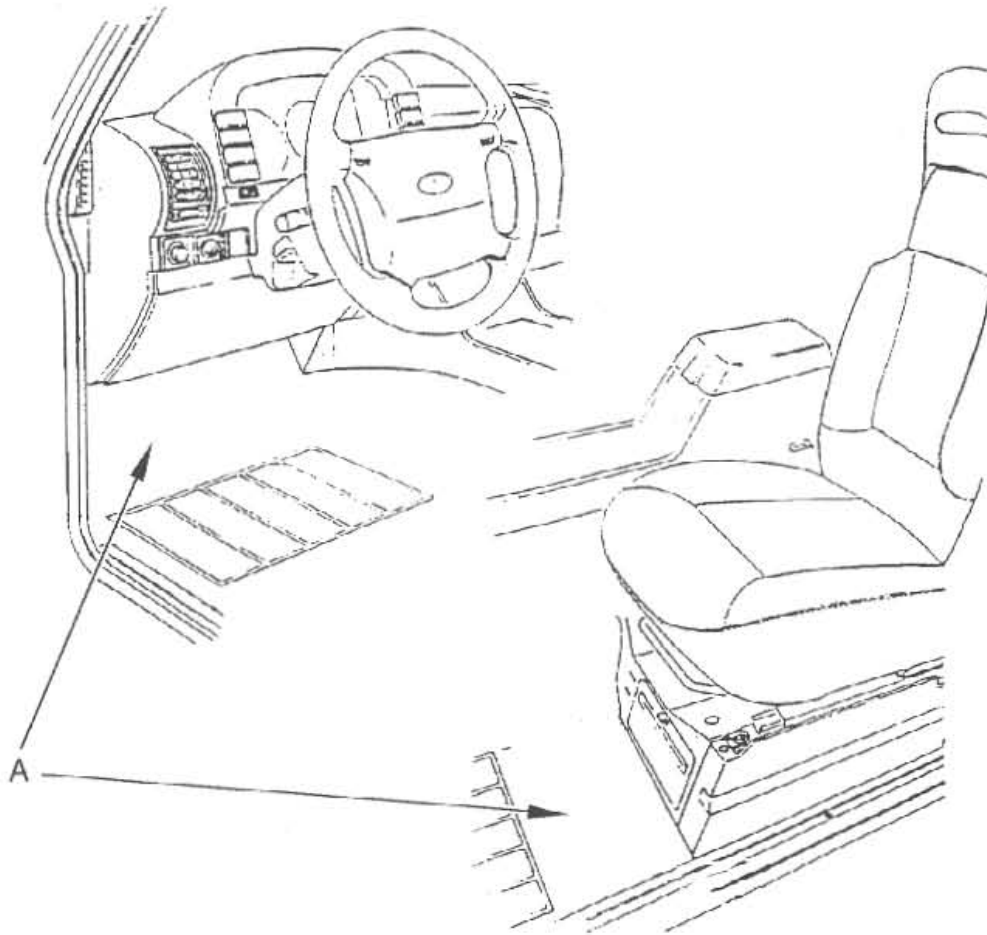
76M2813

A. Wassereinbruch im Fußraum

1. Türdämmfolien prüfen.
2. A-Blechnaht prüfen/abdichten.
3. Die beiden Bleche von Spritzwand und Ablauföffnung abdichten.
4. Die Bleche hinter den schwarzen Punkten abdichten.
5. Sicherstellen, daß der Feinspachtel an der Spritzwand abgedichtet ist.
6. Hauptkabelbaumtülle abdichten.
7. Innenkotflügellöcher abdichten.
8. Spritzwandblindstopfen abdichten.
9. Scheibenwaschdüsenleitung abdichten.
10. Windschutzscheibe abdichten (oben).
11. Windschutzscheibe abdichten (unten).
12. Dachholmnadellöcher und Karosserienähte prüfen und abdichten.
13. Bodennähte am Sitz.
14. Schraubniet.
15. Massebolzen.
16. Bodenstopfen.
17. Türfalz.
18. Wischermotorabschlußblech.
19. Türdichtungen.

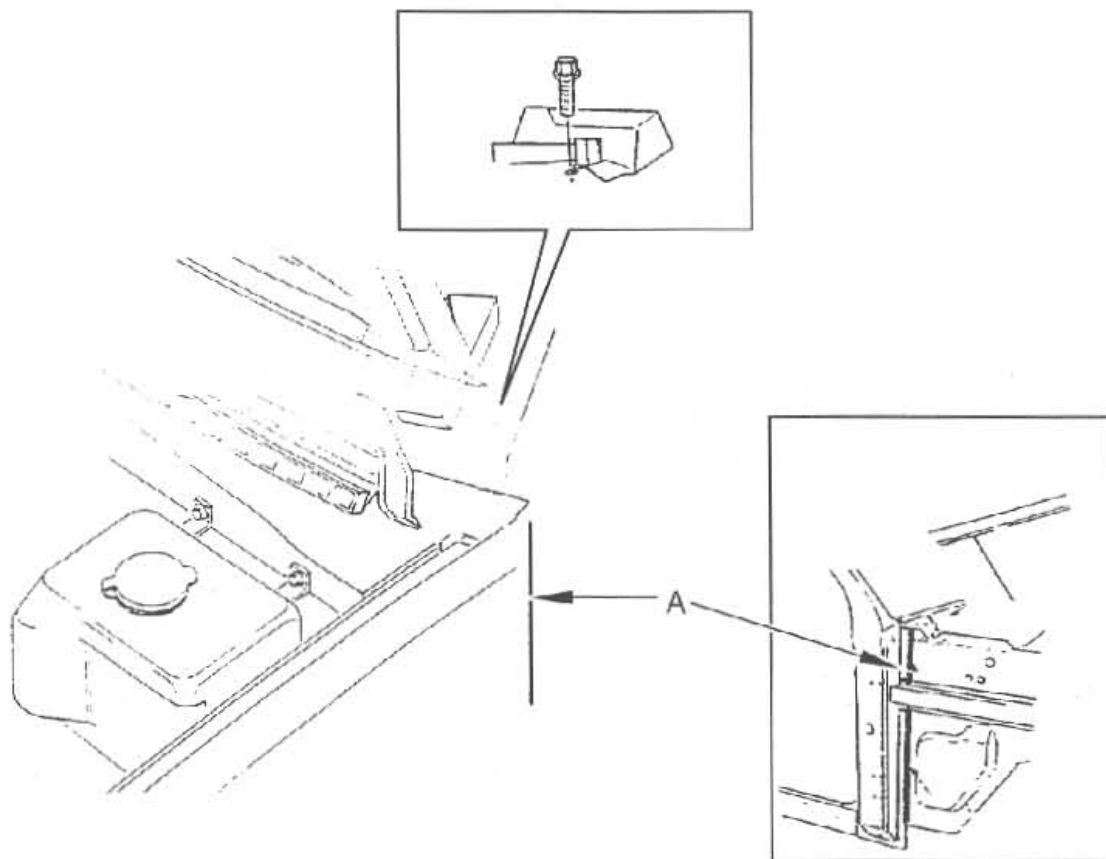
76M2815

Symptom Wassereinbruch in den Fußraum

1. Motorhaube aufstellen und mit der Strebe sicher aufstellen. Motorhaubenschamier auf der abzudichtenden Seite lösen und mit einem Holzklötzchen verhindern, daß die Motorhaube an die Windschutzscheibe stößt.
2. Luftsammlerabschluß entfernen (1 Stiftschraube), 7-mm-Schraube entfernen, dann wie abgebildet lösen.
3. Zur Abdichtung der ganzen A-Säulennaht schwarze Scheibendichtmasse mit 25-mm-Pinsel aufbringen.
4. Den für den Wassereinbruch verantwortlichen Fahrzeugbereich austrocknen und anschließend die Spritzprüfung wiederholen.

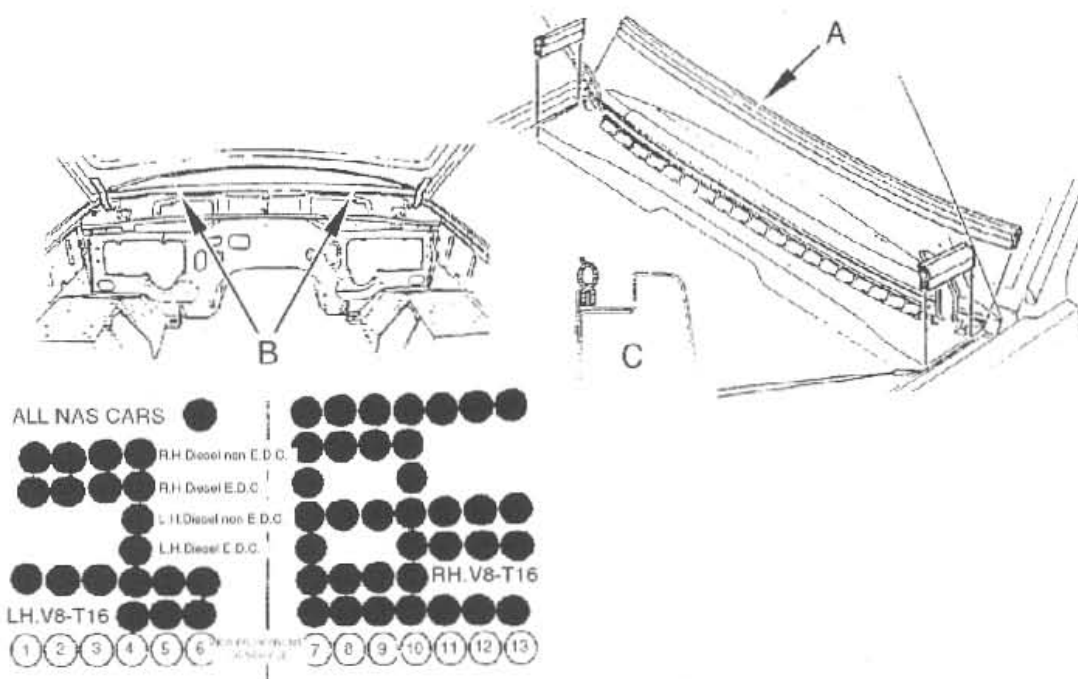
76M2817

Symptom Wassereinbruch in den Fußraum

1. Spritzwandgummidichtung und schwarze Punkte entfernen.
2. Schwarze Scheibendichtmasse aufbringen, um für die Abdichtung zwischen Spritzwand- und Luftsammlerblechen zu sorgen.
3. Neue schwarze Punkte am worderen Rand der Spritzwand anbringen und Spritzwandgummidichtung wieder montieren.
4. Den für den Wassereinbruch verantwortlichen Fahrzeugbereich austrocknen und anschließend die Spritzprüfung wiederholen.

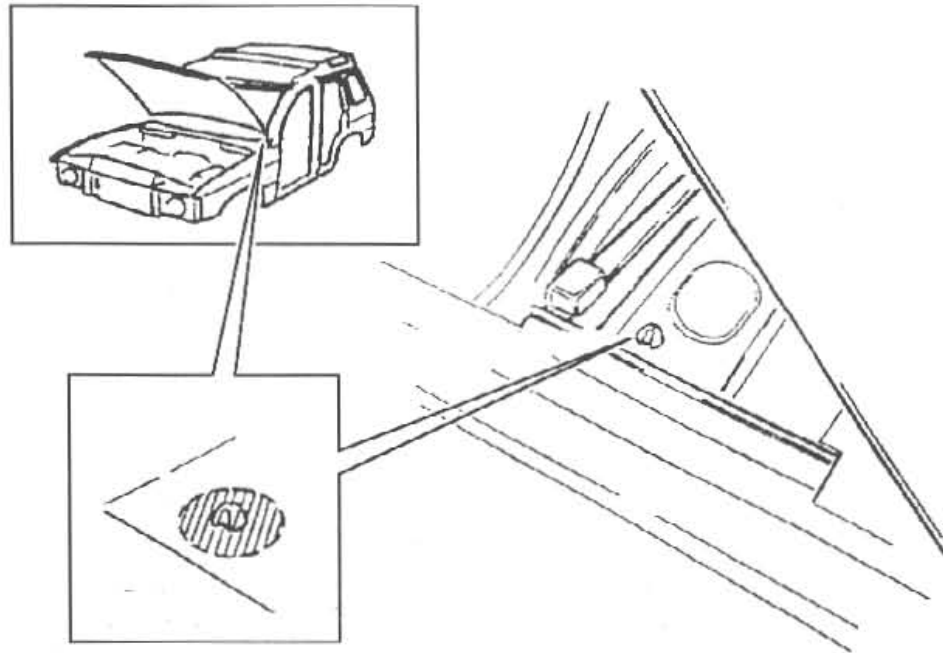
76M2818

Symptom Wassereinbruch in den Fußraum

1. Spritzwandfeinspachtel nach unten drücken, um sicherzustellen, daß der Luftsammler richtig abgedichtet wird. Wenn kein Feinspachtel sichtbar ist, schwarze Scheibendichtmasse um den Luftsammlerbolzen aufbringen (siehe Abbildung oben).
2. Den für den Wassereinbruch verantwortlichen Fahrzeugbereich austrocknen und anschließend die Spritzprüfung wiederholen.

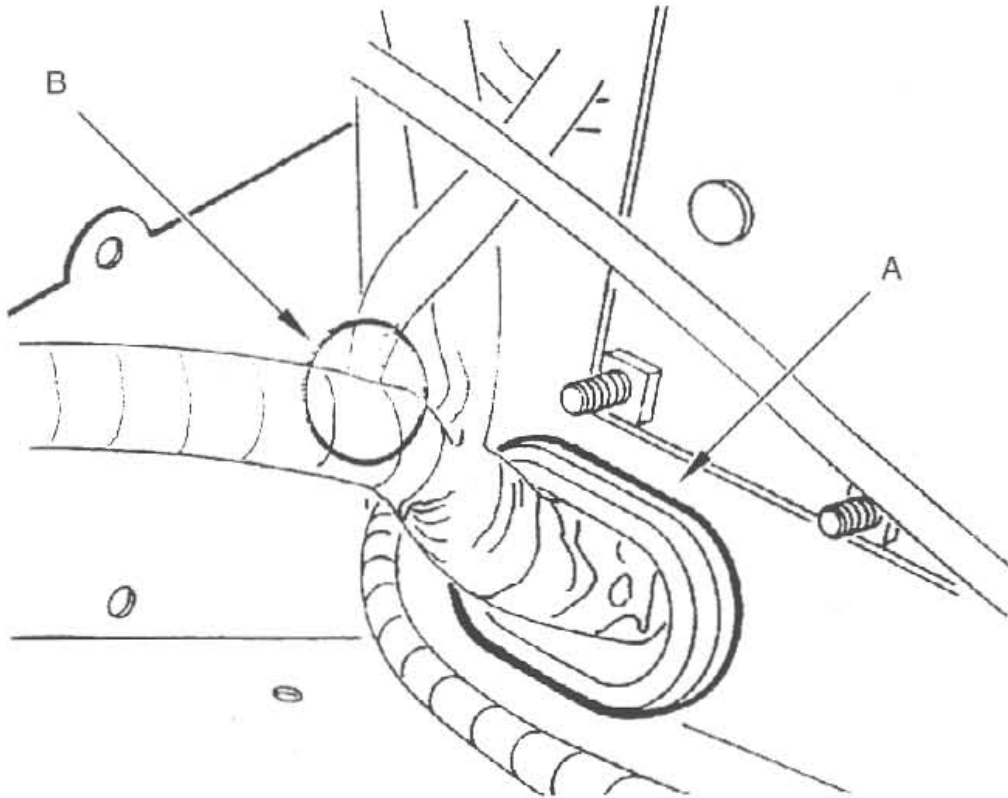
76M2819

Symptom Wassereinbruch in den Fußraum

1. Die Dichtmassenspritzpistole hinter der Hauptkabelbaumtülle einführen. Schwarze Dichtmasse auf den Falz zwischen Tülle und Spritzwand aufbringen, wobei darauf zu achten ist, daß die Dichtmassenraupe um die Tülle nicht unterbrochen wird ('A' in der Abbildung).
2. Falls Kabel sichtlich in den Kabelbaum eintreten, die Abdichtung an der Stelle vornehmen, wo sie in die Umhüllung münden, um zu verhindern, daß Wasser an den Kabeln in die Umhüllung läuft ('B' in der Abbildung).
3. Den für den Wassereinbruch verantwortlichen Fahrzeugbereich austrocknen und anschließend die Spritzprüfung wiederholen.

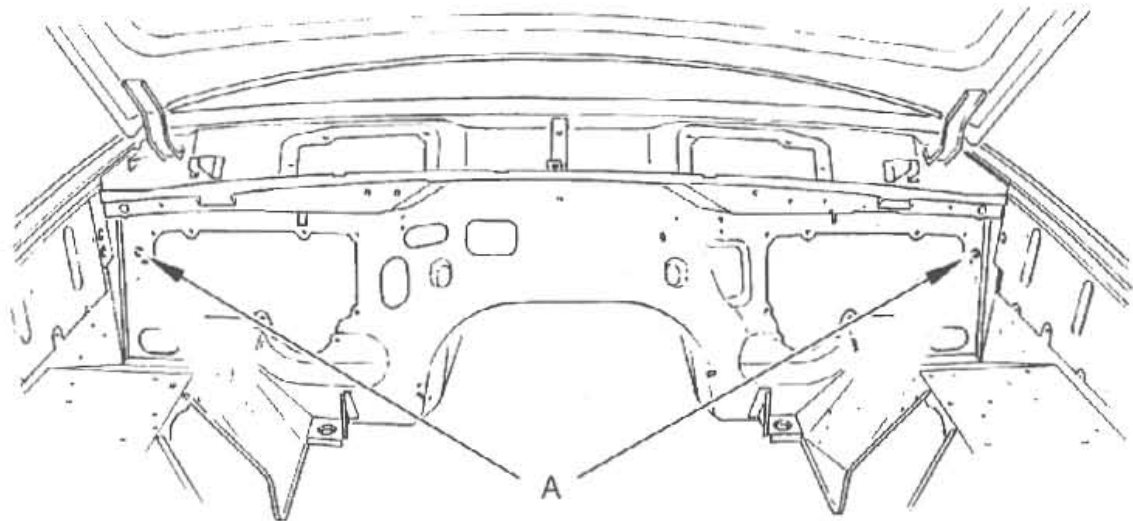
76M2820

Symptom Wassereintritt in den Fußraum

1. Mit schwarzer Scheibendichtmasse die Löcher ('A' in der Abbildung) im Innenkotflügel vor der Spritzwand abdichten.
2. Den für den Wassereintritt verantwortlichen Fahrzeugbereich austrocknen und anschließend die Spritzprüfung wiederholen.

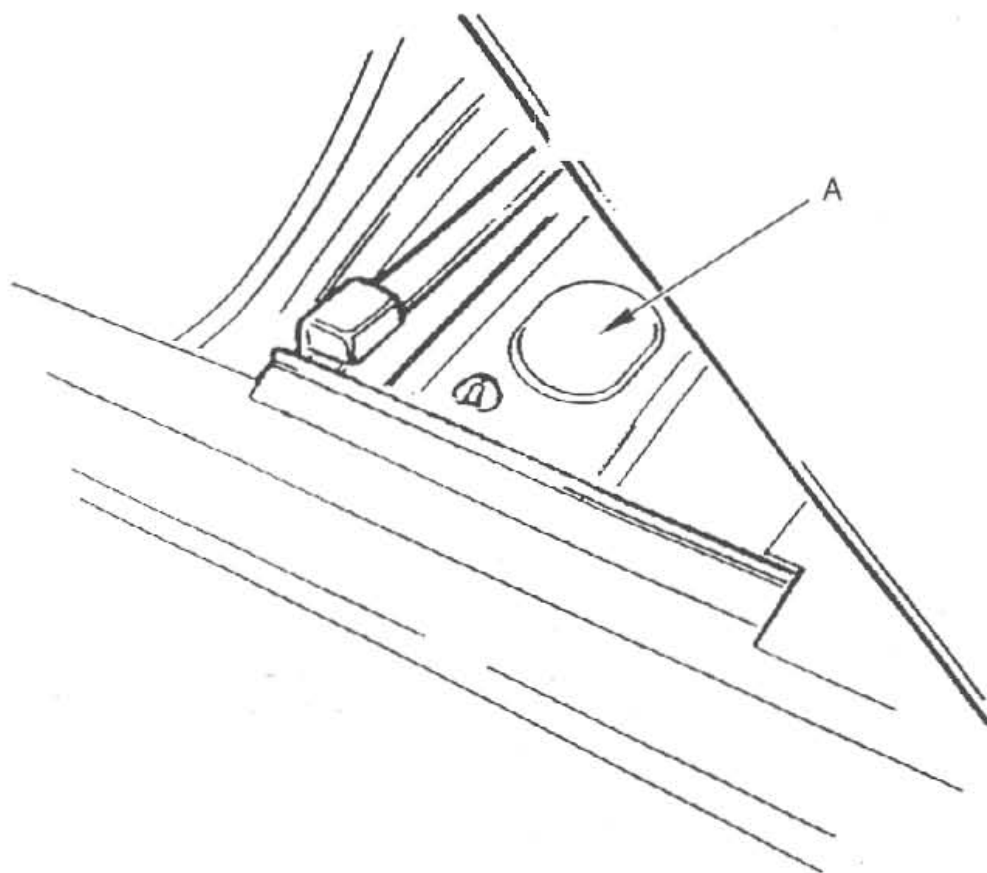
76M2821

Symptom Wassereinbruch in den Fußraum

1. Die Düse der Spritzpistole unter den Spritzwandblindstopfen führen und Dichtmasse um den Stopfen herum in einer durchgehenden Raupe aufbringen.
2. Mit einem Lappen, der in Silikonentferner getupft wird, die überschüssige Dichtmasse abwischen.
3. Den für den Wassereinbruch verantwortlichen Fahrzeugbereich austrocknen und anschließend die Spritzprüfung wiederholen.

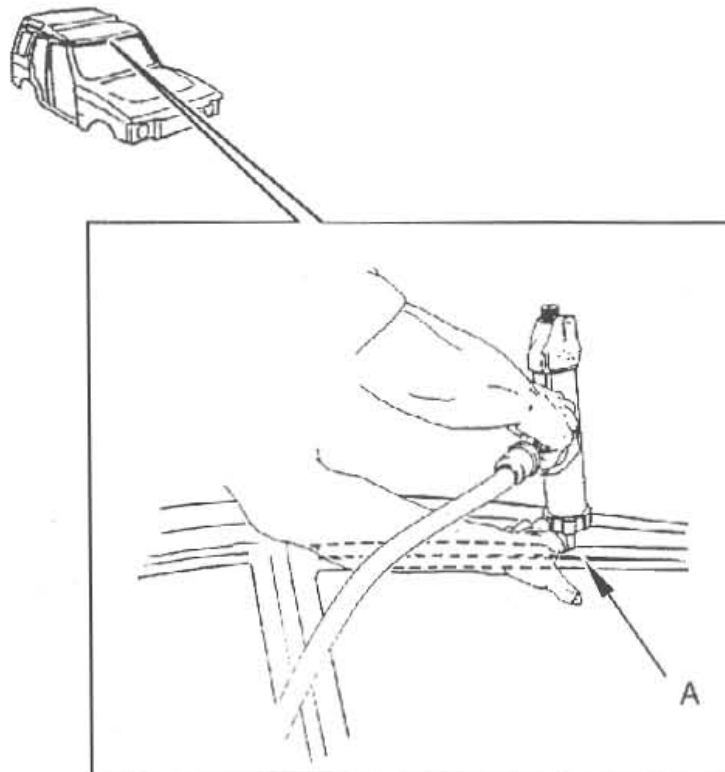
76M2823

Symptom Wassereinbruch in den Fußraum

1. Die Düse in der Mitte unter den äußeren oberen Rand der Windschutzscheibendichtung führen und schwarze Scheibendichtmasse in einer durchgehenden Haupe aufbringen, von der Mitte erst zur oberen linken Ecke und dann zur oberen rechten Ecke.
2. Mit einem Lappen, der in Silikonentferner getupft wird, die überschüssige Dichtmasse abwischen.
3. Den für den Wassereinbruch verantwortlichen Fahrzeugbereich austrocknen und anschließend die Spritzprüfung wiederholen.
