DISCOVERY

WATER INGRESS MANUAL

LRL 0173

Dieses Handbuch versteht sich im Zusammenhang
mit dem Bulletin Technik 76/18/97 für
Garantiereparaturen.

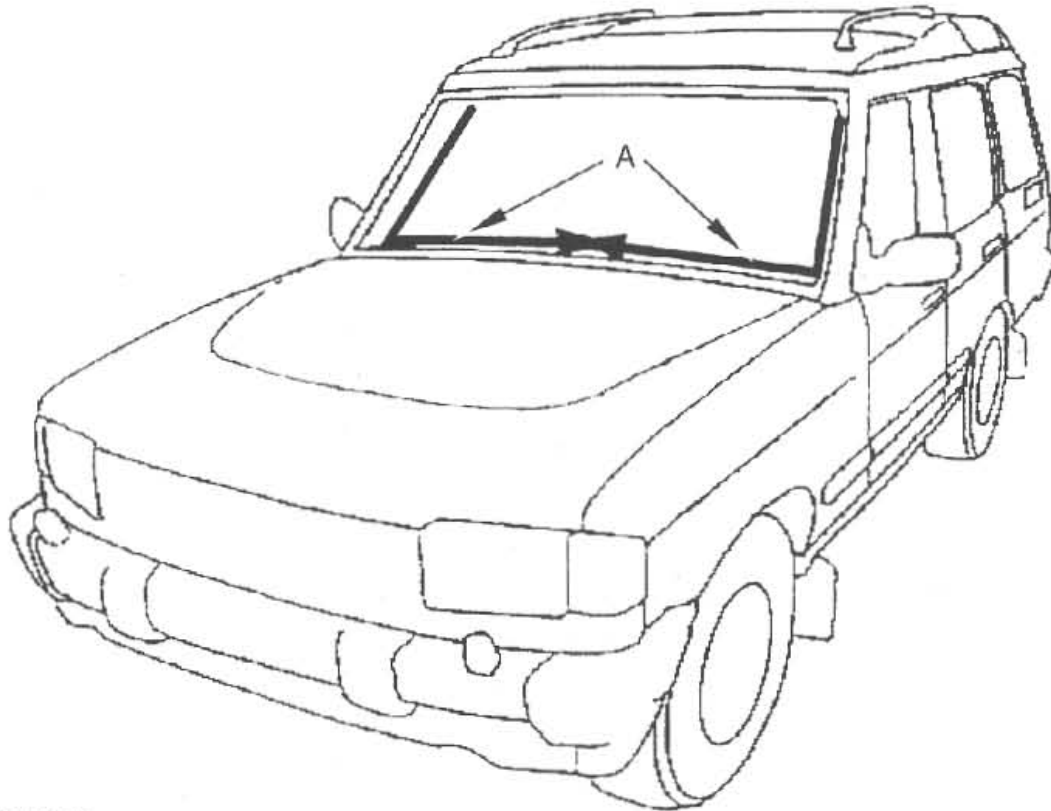
76M2824

A. Application of windscreen sealant**Symptom** Wassereinbruch in den Fußraum**Behebung**

1. Die Düse mit Scheibendichtmasse in der Mitte unter den inneren Rand der Windschutzscheibendichtung führen. Eine durchgehende Raupe von der Mitte zur linken Ecke aufbringen. Ebenso rechts vorgehen.
2. Mit einem Lappen, der in Silikon entfernter getupft wird, die überschüssige Dichtmasse abwischen.
3. Den für den Wassereinbruch verantwortlichen Fahrzeugbereich austrocknen und anschließend die Spritzprüfung wiederholen.

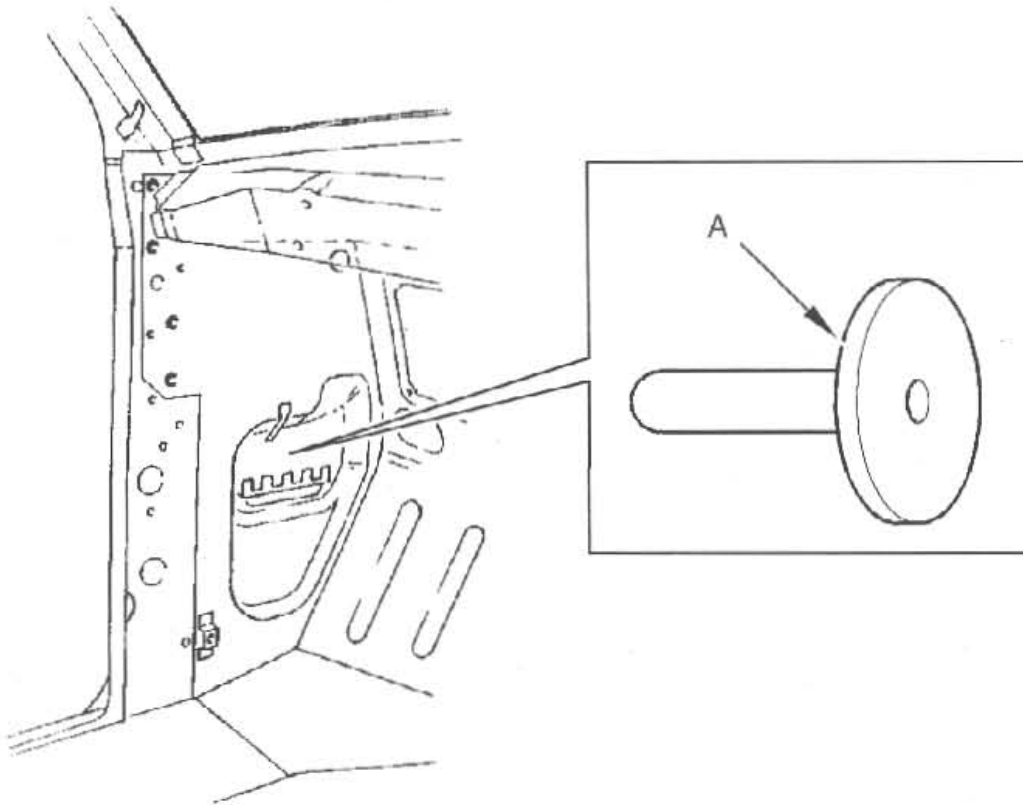
76M2827

Symptom Wassereinbruch in den Fußraum an der linken Fußraumverkleidung.

1. Die beiden Zierclips an der linken Fußraumverkleidung entfernen und die Verkleidung abnehmen.
2. Mit Hilfe eines geeigneten Werkzeugs den oberen Schraubniet entfernen, der eingerissen sein oder ein Loch aufweisen dürfte.
3. Den Schraubniet austauschen und die Fußraumverkleidung wieder montieren.
4. Den für den Wassereinbruch verantwortlichen Fahrzeugbereich austrocknen und anschließend die Spritzprüfung wiederholen.

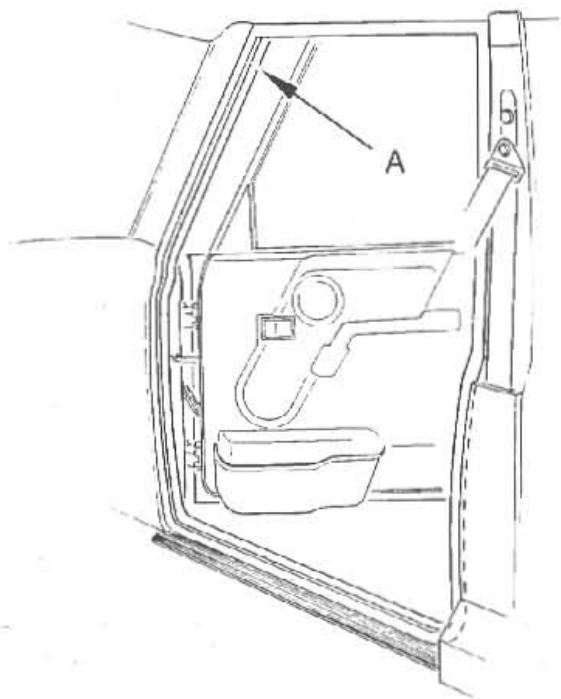
76M2830

Symptom Wassereinbruch in den Fußraum**Behebung**

1. A-Säulenverkleidung lösen und Hochtöneranschlüsse trennen.
2. Den für den Wassereinbruch verantwortlichen Fahrzeugbereich austrocknen und anschließend die Spritzprüfung wiederholen, um die Stelle genau zu ermitteln.
3. Türdichtung lösen und Falz richten/reparieren, um Knicke, Verformungen oder Punktschweißgrate zu entfernen.
4. Die Naht zwischen A-Säulenfalz und Dachfalz mit schwarzer Dichtmasse füllen.
5. Etwaige Lackschäden reparieren.
6. Schwarzes 25-mm-Textilband auf die Naht kleben und Türdichtung wiederanbringen.
7. Den für den Wassereinbruch verantwortlichen Fahrzeugbereich austrocknen und anschließend die Spritzprüfung wiederholen, um sicherzustellen, daß das Leck abgedichtet ist, bevor die A-Säulenverkleidung wiedergebracht wird.

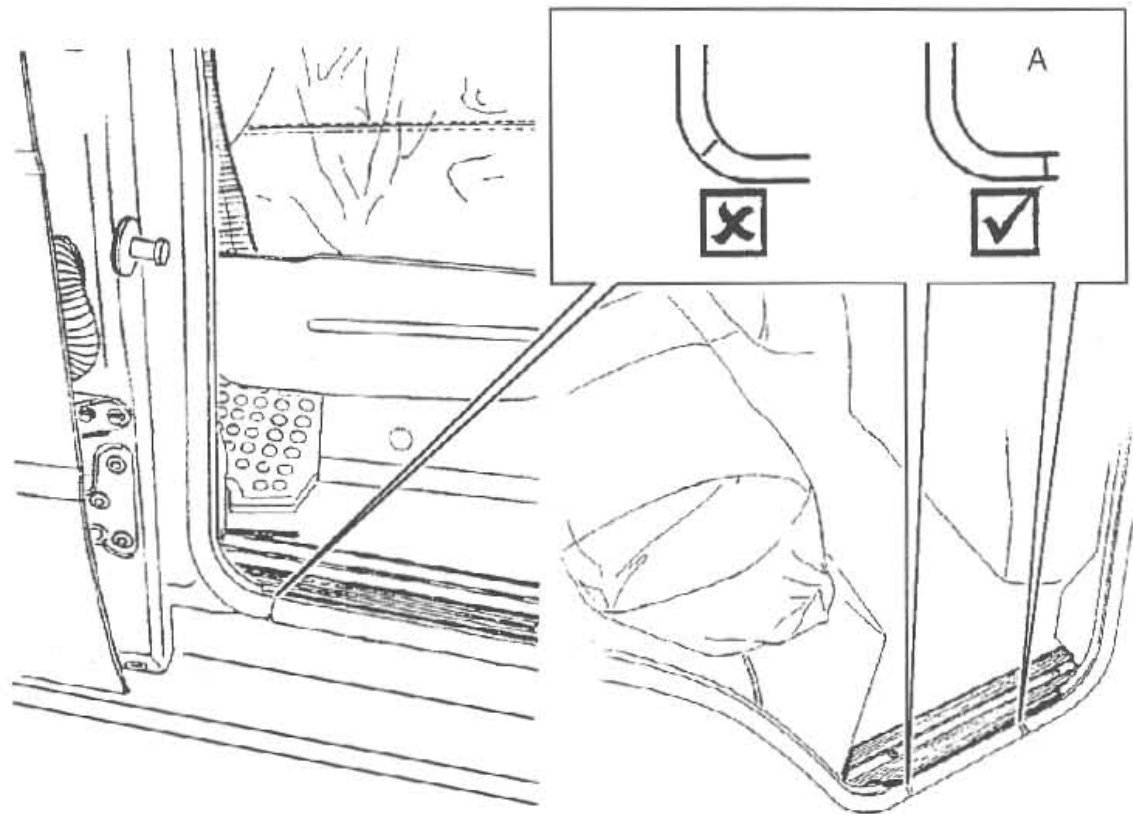
76M2832

Symptom Wassereinbruch in den Fußraum.

1. Bei offener Tür die Türdichtung straffen, so daß die Ausschnitte am unteren Türdichtungsfalz liegen und nicht an der Eckenrundung des Türausschnitts (siehe Abbildung).
2. Den für den Wassereinbruch verantwortlichen Fahrzeugbereich austrocknen und anschließend die Spritzprüfung wiederholen.

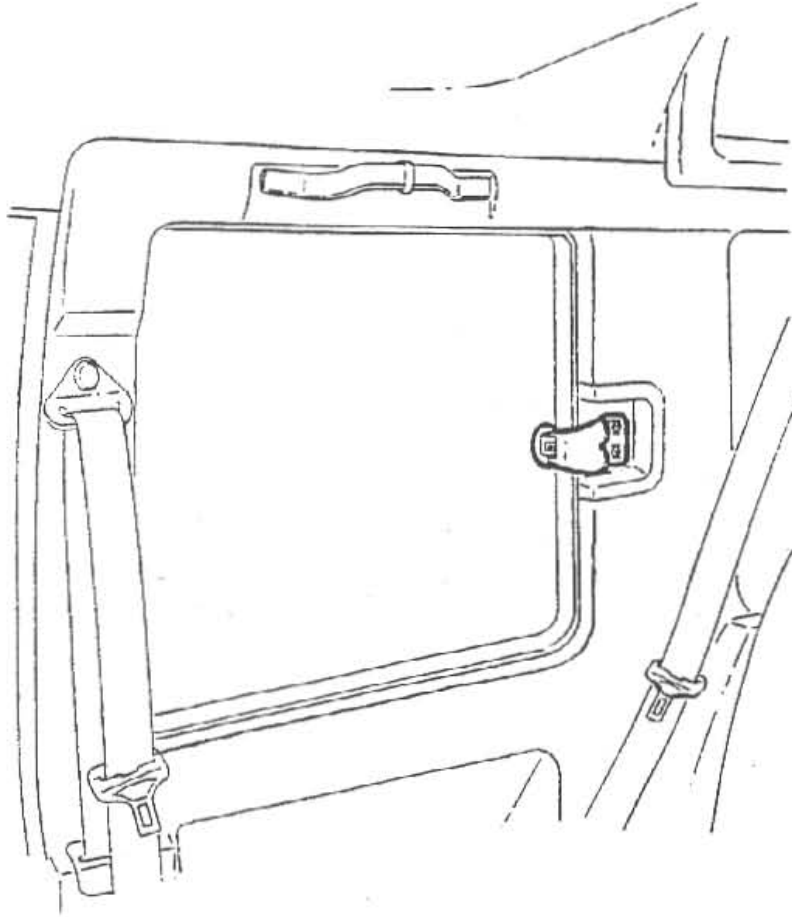
76M2833

Symptom Wassereintritt durch den Seitenfensterausschnitt beim Dreitürer.

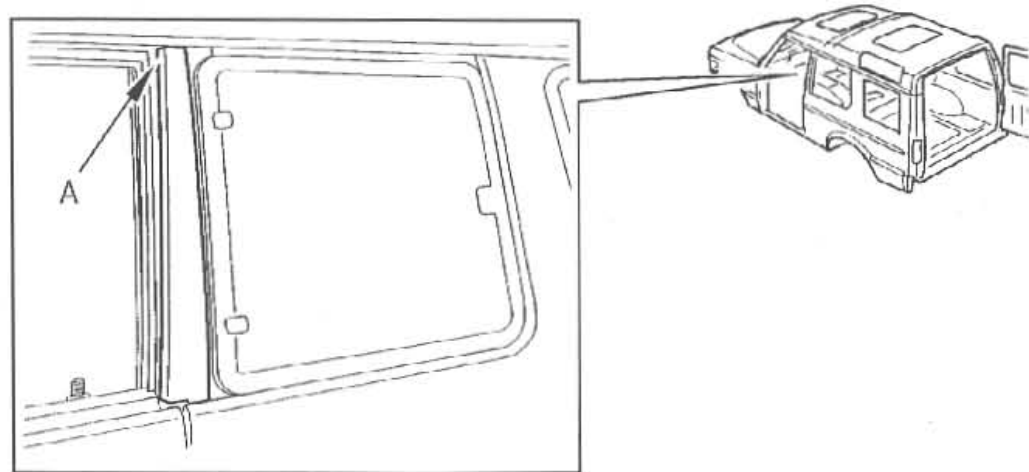
76M2834

A. Verschweißung**Abbildung zeigt Dreitürer, Fünftürer ähnlich****Symptom** Wassereinbruch an der B/C-Säule.**Behebung**

1. B/C-Säulenverschweißung mit härtender, schwarzer Dichtmasse abdichten. Aushärten lassen und Lack nachbessern.
2. Den für den Wassereinbruch verantwortlichen Fahrzeugbereich austrocknen und anschließend die Spritzprüfung wiederholen.
